ULTRALYD

i stedet for bundmaling?

Er ultralyd virkelig et alternativ til bundmaling til at holde skroget rent for begroning? I den forgangne sæson testede vi Ultrasonic Antifouling på to både, for at undersøge om systemet virkelig giver den effekt, som producenten lover.

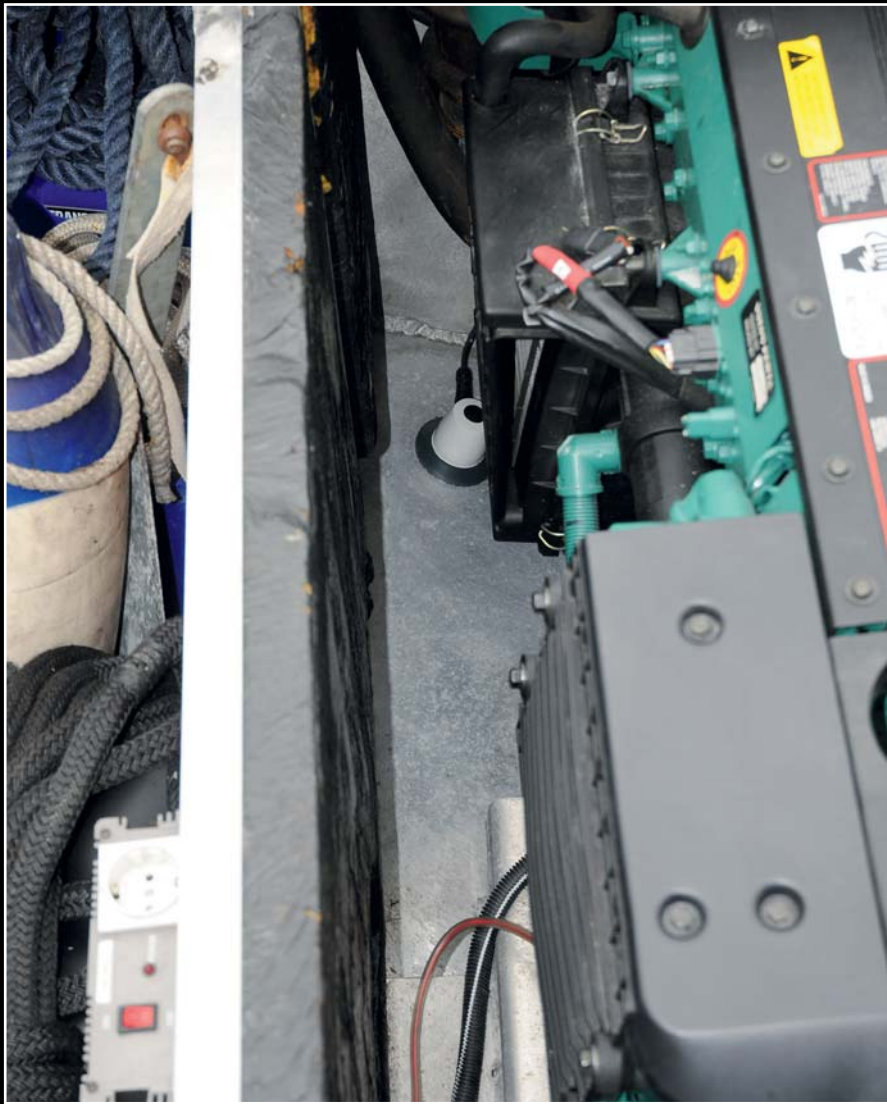
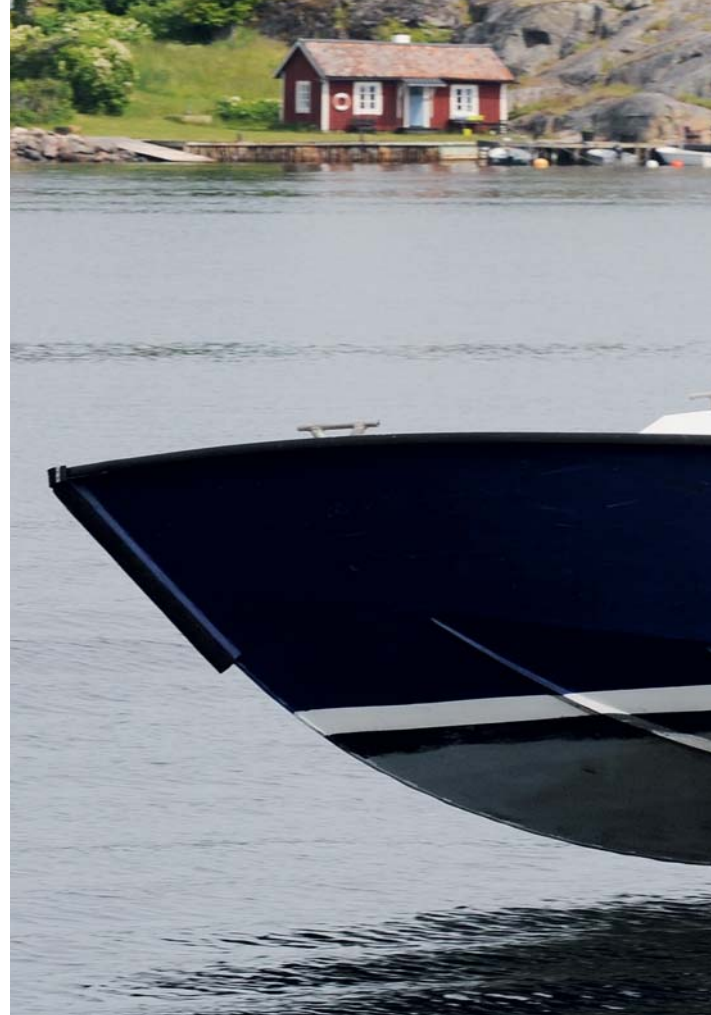
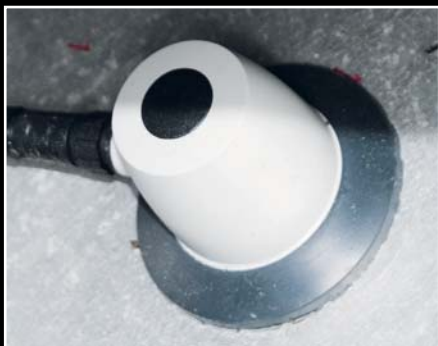
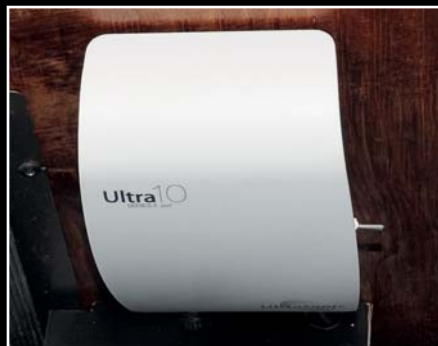
Det tager et par timer at installere Ultrasonic systemet. Det er vigtigt, at man følger brugsanvisningen til punkt og prikke. Transducere skal placeres på indersiden af skroget ca. 10-20 cm fra agterspejlet og 20-25 cm fra bådens centerlinje. Vand i kølsvinet i løbet af sæsonen er ikke noget problem.

Systemet består af en stor kontrolenhed, som sender ultralyd med mange forskellige frekvenser til en

eller flere transducere, som er monteret på skroget. Transducere udsender højfrekvente lydbølger rundt om skroget, som marine organismer ikke bryder sig om. Producenten påstår, at man ikke behøver supplere med nogen form for giftig maling. Ultrasonic Antifouling klarer arbejdet med at holde bunden ren for alger, rurer, snegle og alt muligt andet lige så godt.

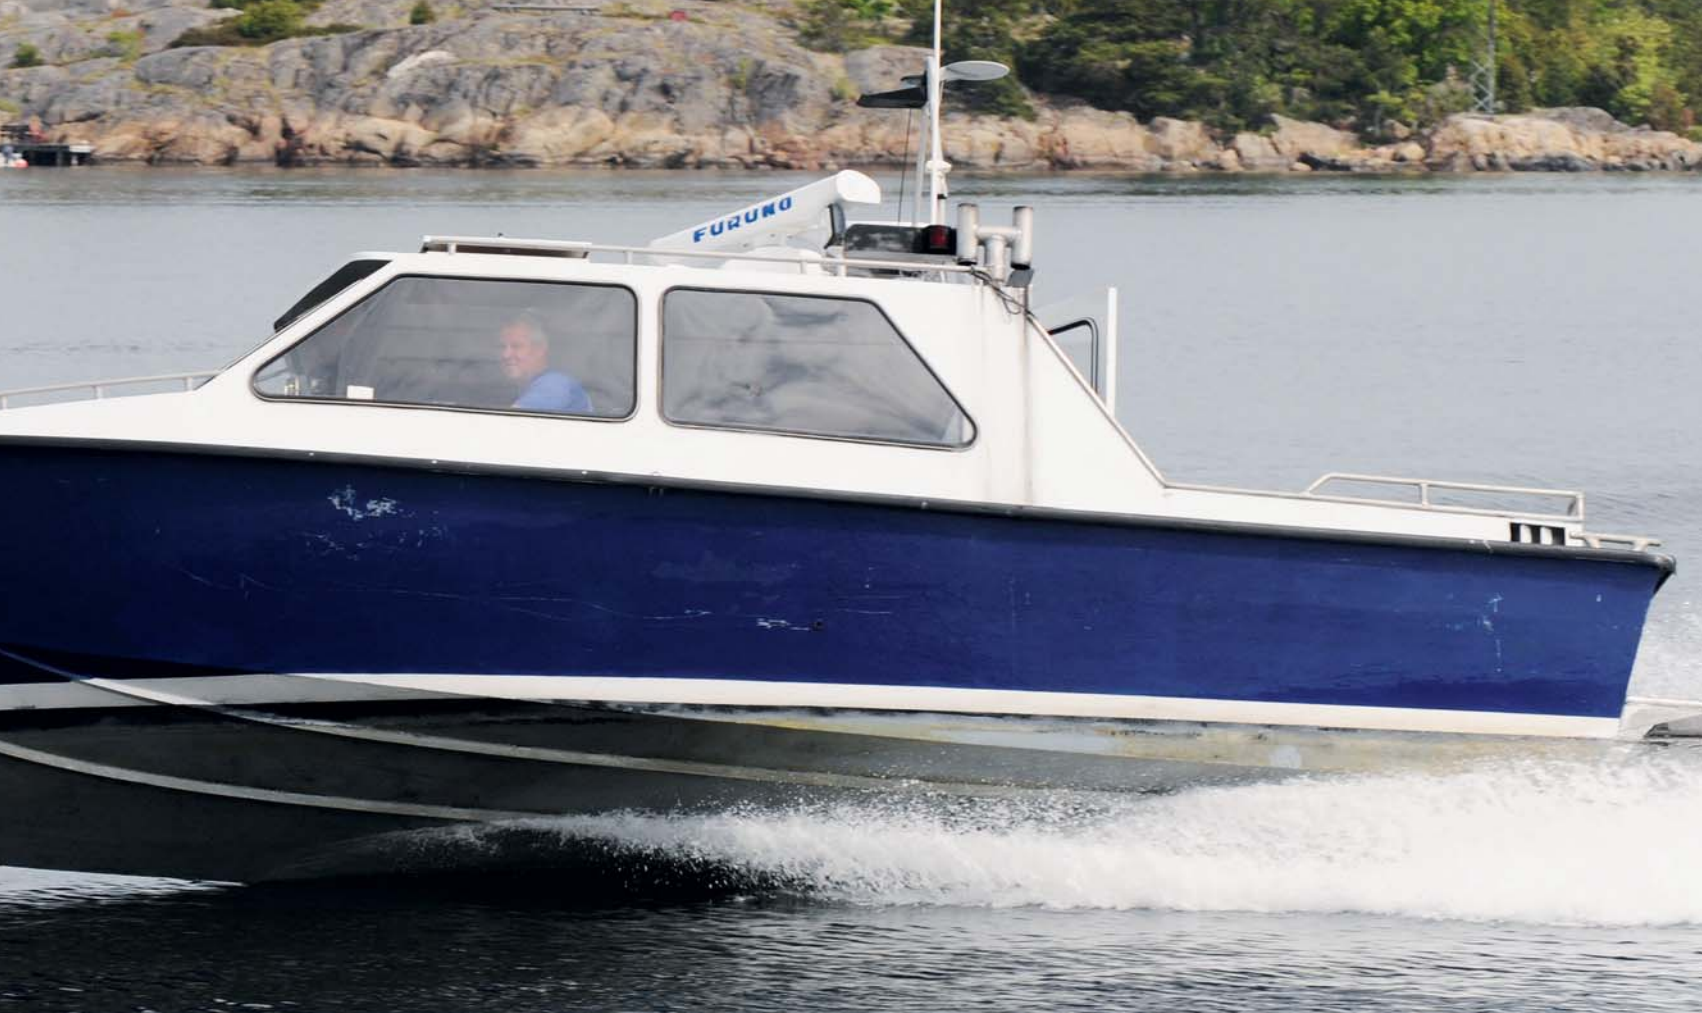
udmærket, og der var til og med ingen begroning på agterspejlet. Det eneste man egentlig kunne klage over, var en smule slimdannelse på undervandsskroget, begroning i vandlinjen og på oversiden af drevet samt nogle få rurer på propellen. Ellers var resten af undervandsskroget fri for rurer og anden begroning. Vil man være på den sikre side, bør man supplere med bundmaling på drevet.

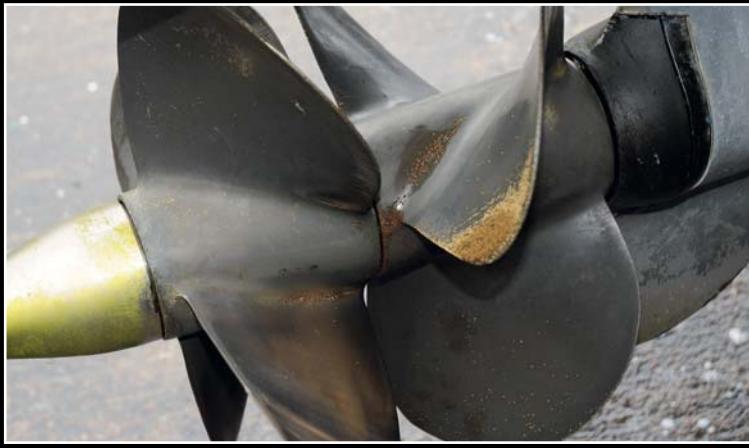
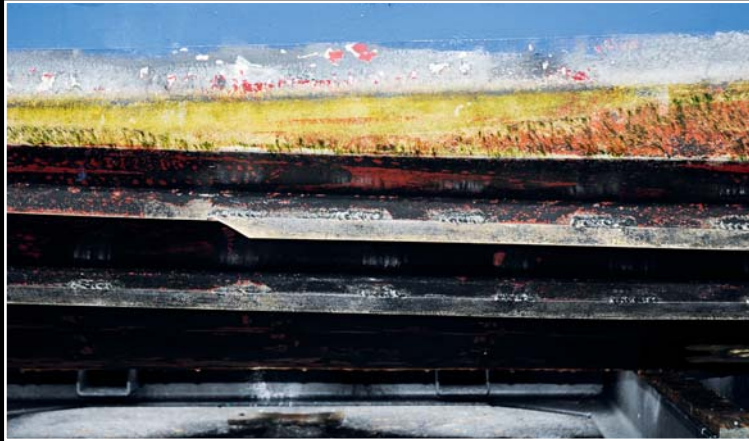
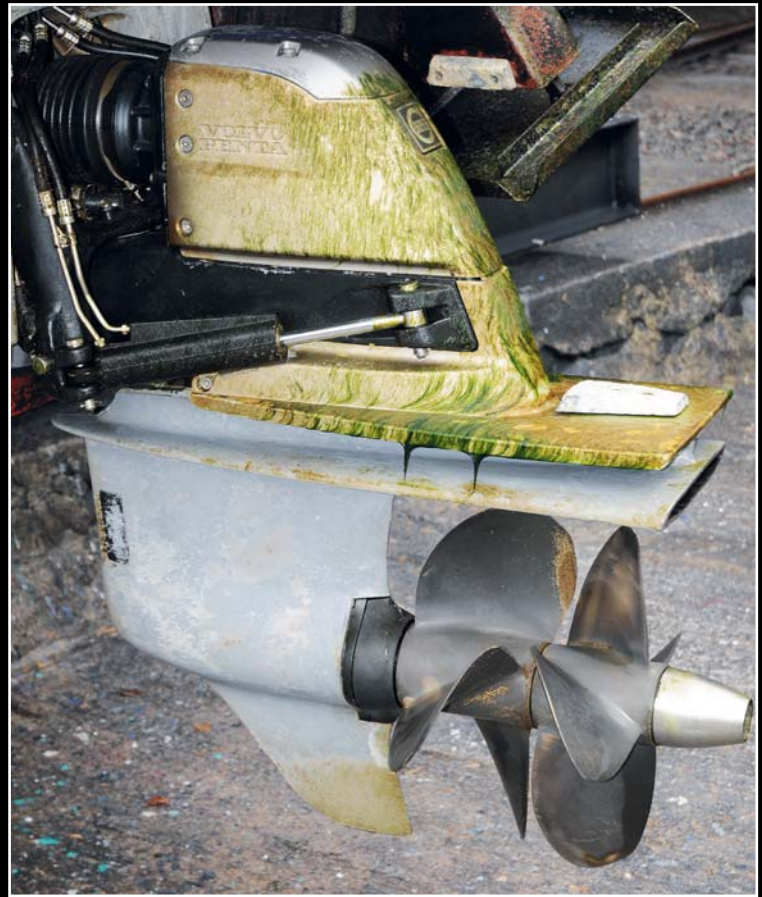
Vi startede med at slibe fladen, hvor transduceren skulle placeres og rengjorde derefter med acetone for at få en ren og fedtfri overflade. Vi krattede desuden op i flangen, hvor transduceren skulle sidde for at få optimal vedhæftning.

Bland epoxy (vi brugte Araldit). Læg et lag på ca. 1-2 mm på undersiden af den runde flange, og tryk den på plads. Inden epoxyen hærder, skal man fjerne evt. overskud fra ringens inderside. Vent herefter 24 timer med at gå videre med installationen.

Påfør 0,5 til 1 mm af det medfølgende silikonefedt på transduceren. Skru den forsigtigt ned i den fastlimede ring-flange, indtil den får fat. Ikke mere. Der dannes et tryk under transduceren, som langsomt forsvinder, når silikonefedtet trænger ud i gevindet. Skrues man transduceren for hårdt fast fra starten af, risikerer man at trække flangen løs fra skroget. Efter 30 min. skrues man transduceren fast for at opnå bedst mulig kontakt. Stram efter en time senere, da blot en lille bitte luftblære kan reducere effekten betydeligt. Inspicér efterfølgende transduceren et par gange om måneden.
